BOLETÍN HIDROLÓGICO REGIONAL

DIRECCIÓN GENERAL DE AGUAS

REGIÓN DE ATACAMA

TRIMESTRE JULIO - SEPTIEMBRE

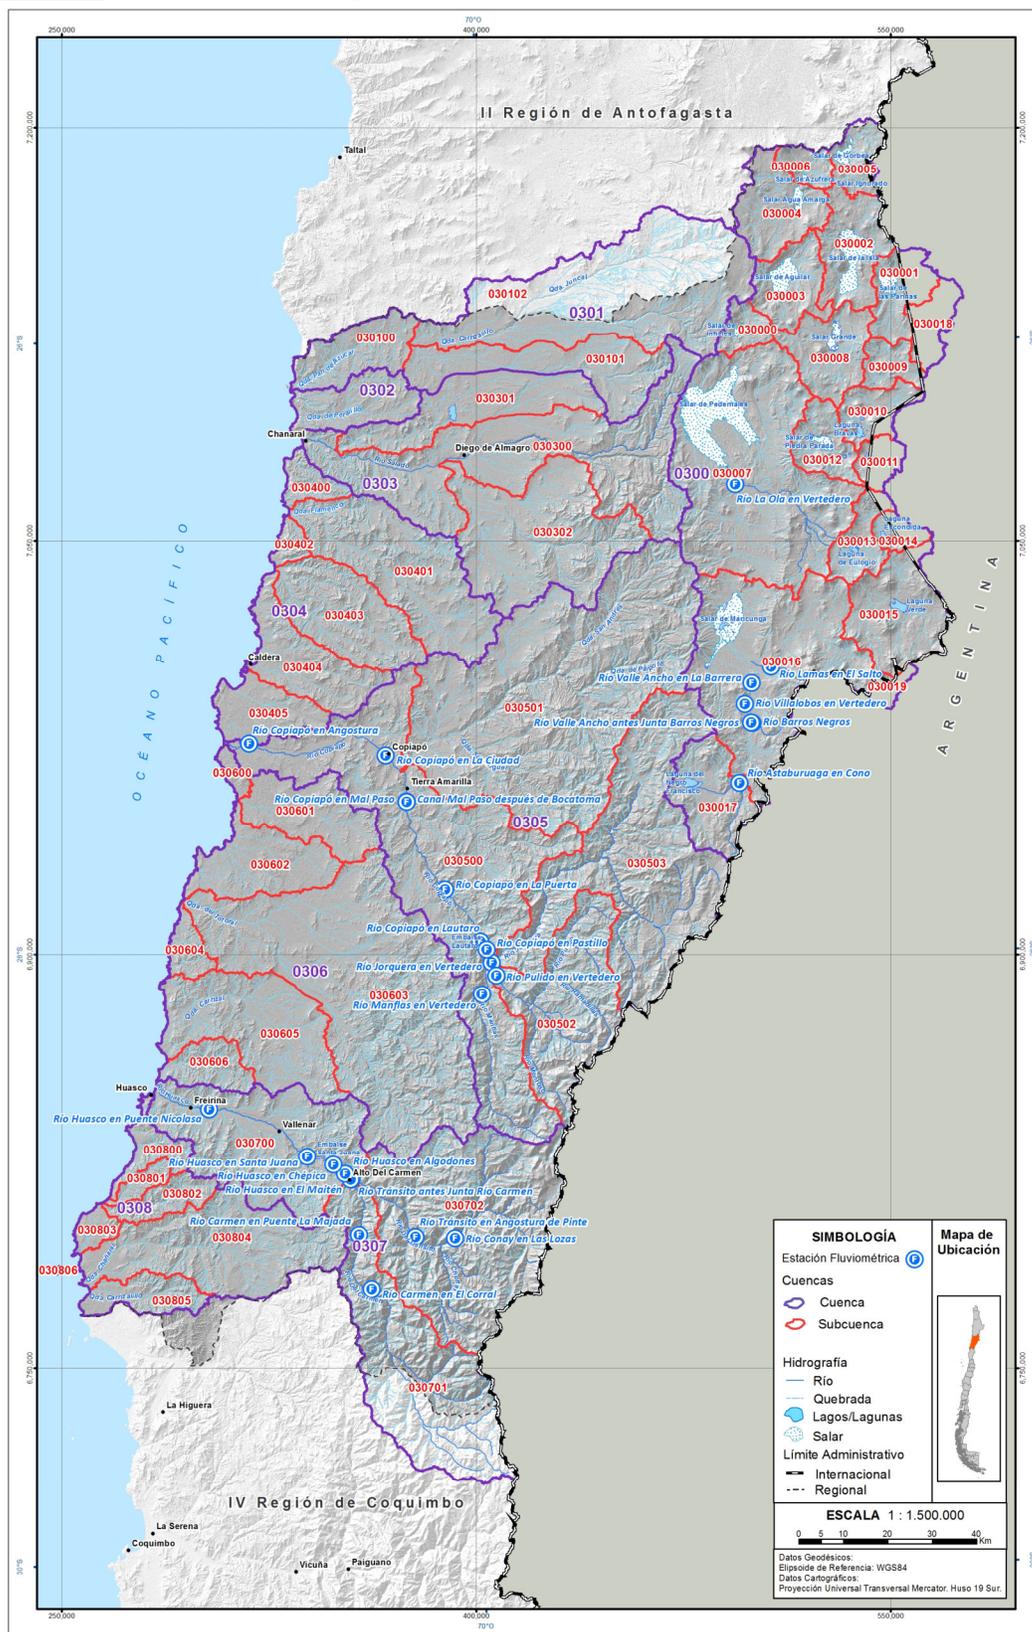
Figura N°2: Distribución espacial de estaciones fluviométricas D.G.A.⁷

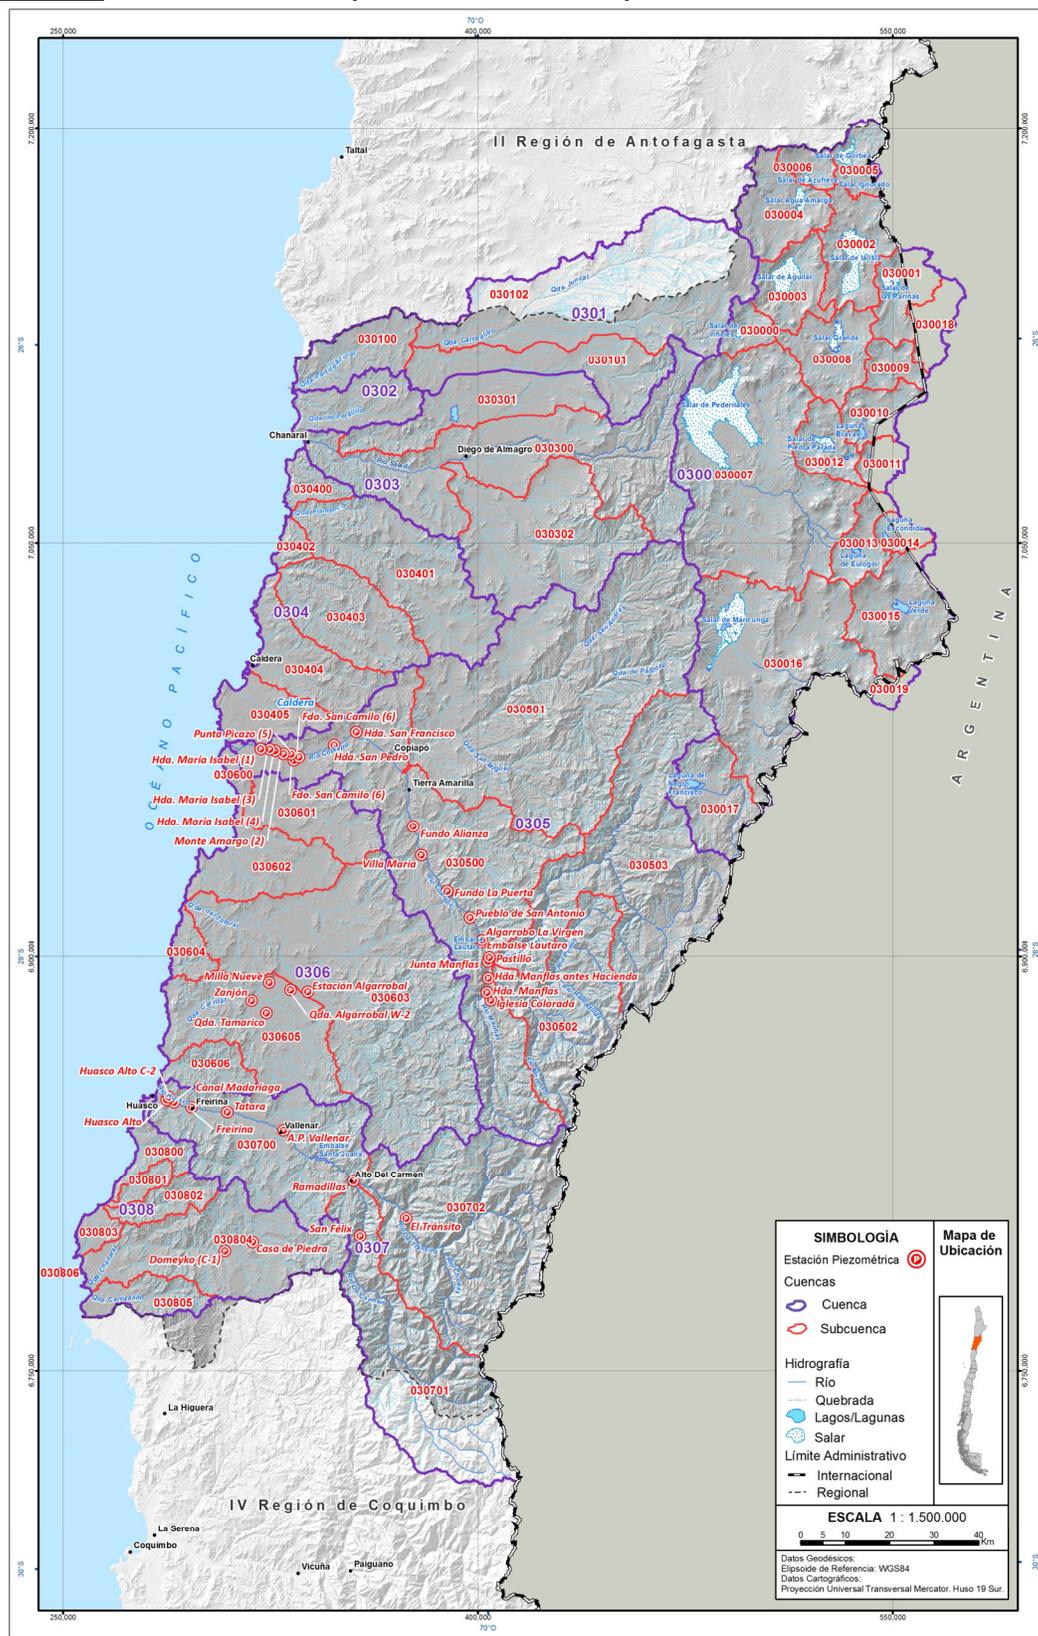
Figura N°3: Distribución espacial de estaciones piezométricas D.G.A.⁸

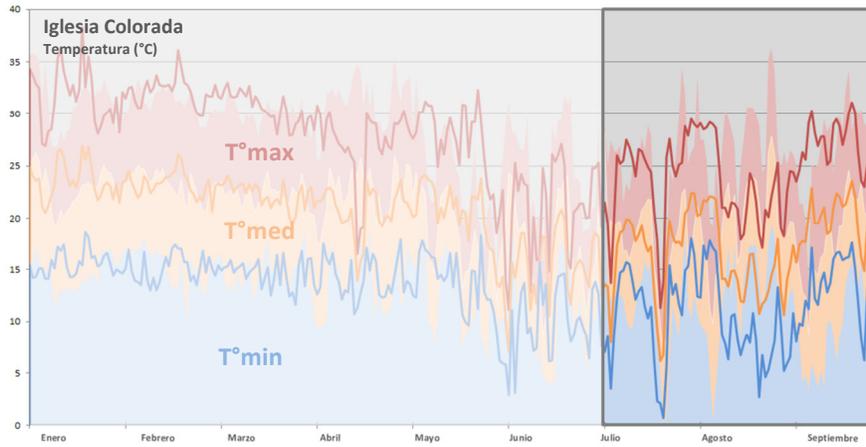
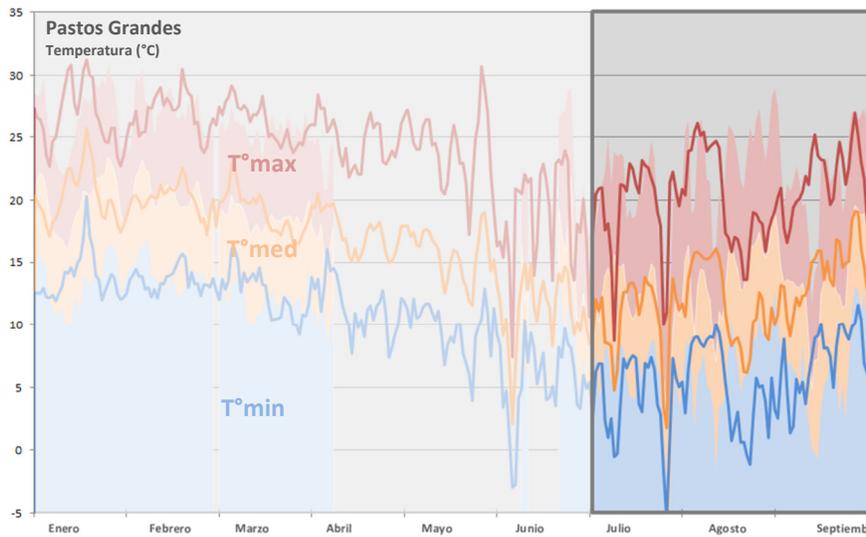
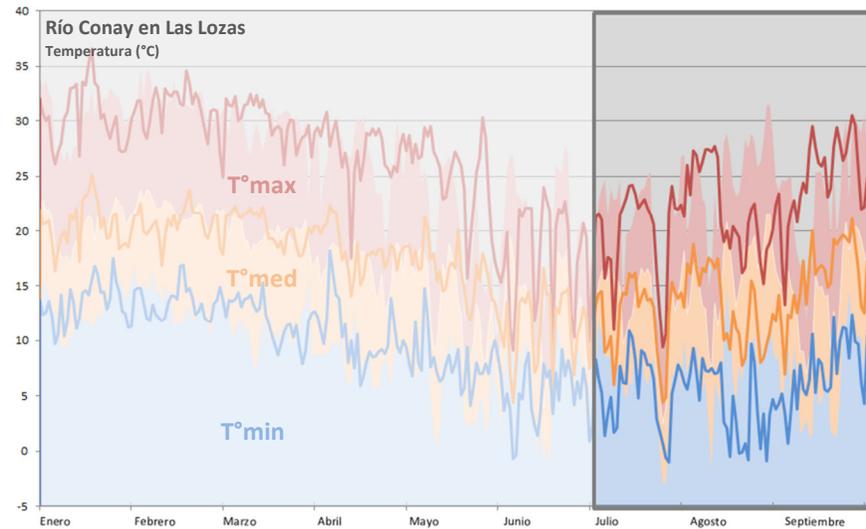
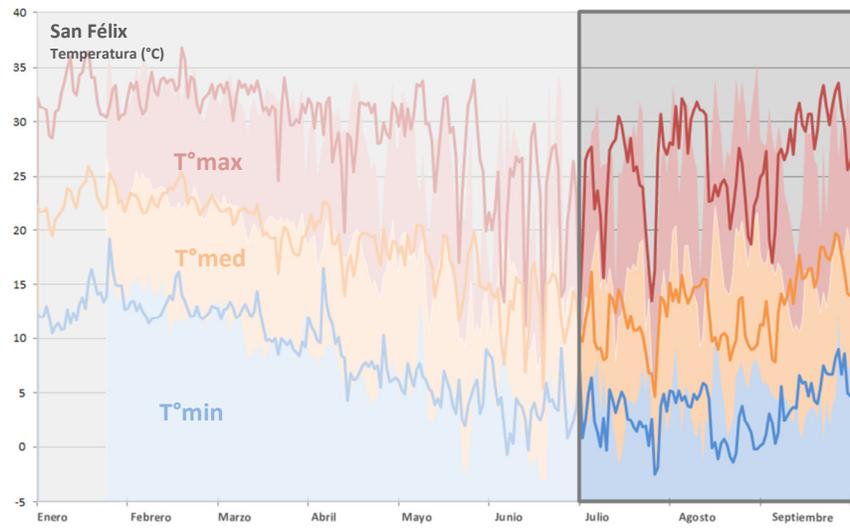
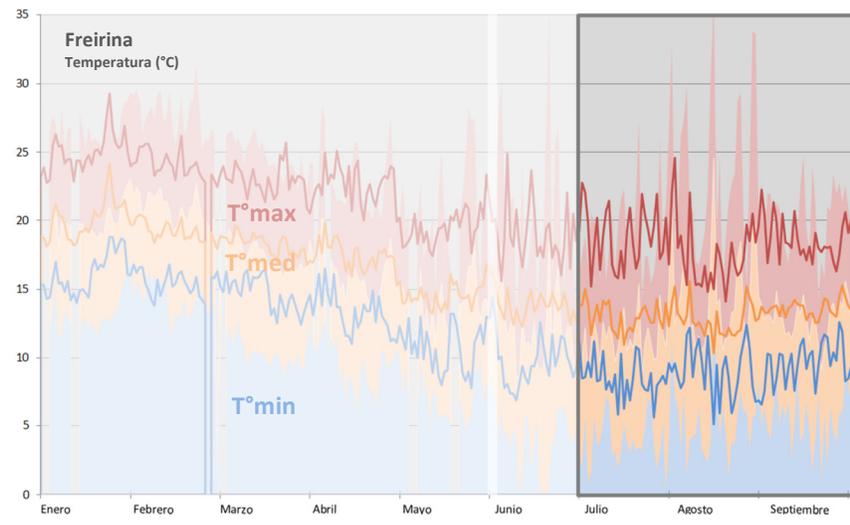
Gráfico N°1: Temperaturas promedio mensuales del periodo Julio-Septiembre de 2020 versus igual periodo de 2019.

En cuanto a la variabilidad térmica en la cuenca del *Río Copiapó*, durante todo el periodo se aprecian temperaturas normales para un año seco. En el mes de Julio la máxima extrema observada en la estación meteorológica *Iglesia Colorada*, alcanzó los 28,8°C el último día de ese mes, con un promedio mensual de 23,3°C, inferior al promedio de 24,2°C alcanzado el año 2019 durante el mismo mes y superior al promedio histórico⁹ de 22,5°C de temperatura máxima. La temperatura media promedio durante el mes de Julio en esa misma estación alcanzó los 16,0°C, encontrándose por debajo del promedio de 17,8°C alcanzado el año 2019 durante el mismo mes y superando en un grado el promedio histórico de 15,0°C para dicha estación. En el caso de la temperatura mínima promedio durante el mes de Julio en esa misma estación, esta alcanzó los 10,6°C con un mínimo de 0,7°C registrado el día 24 del mes, un grado por debajo del promedio de 11,6°C registrado el año 2019 durante el mismo mes y superando el promedio histórico de 9,0°C estimado para dicha estación. Durante el mes de Agosto en ese mismo sector, la temperatura media

En la cuenca del *Río Huasco*, de acuerdo a los datos de temperatura registrados en el sector de *Freirina*, durante todo el periodo se aprecian temperaturas normales para un año seco. En el mes de Julio la máxima extrema observada en dicho sector, alcanzó los 24,6°C el último día del mes, con un promedio mensual de 18,9°C, encontrándose por debajo del promedio de 19,6°C alcanzado el año 2019 durante el mismo mes y prácticamente equiparando el promedio histórico de 18,8°C. La temperatura media promedio durante el mes de Julio en esa misma estación, alcanzó los 13,0°C, superando el promedio de 11,9°C alcanzado el año 2019 durante el mismo mes y el promedio histórico de 11,5°C para dicha estación. En el caso de la temperatura mínima promedio durante el mes de Julio en esa misma estación, esta alcanzó los 8,5°C con un mínimo de 5,6°C registrado el día 24 del mes, superando ampliamente el promedio de 4,2°C alcanzado el año 2019 durante el mismo mes y el promedio histórico de 6,1°C para dicha estación. Durante el mes de Agosto en ese mismo sector, la temperatura media mensual, alcanzó un promedio de 12,7°C, encontrándose por debajo de los 14,2°C promediados durante el 2019 en el mismo mes y prácticamente equiparando el promedio histórico de 12,5°C para dicha estación. La amplitud térmica promedio en ese mes, osciló entre los 8,9°C y 17,4°C, con una máxima extrema registrada de 22,3°C y una mínima extrema de 5,1°C. Durante el mes de Septiembre en esa misma estación, se registró una temperatura media promedio de 13,7°C, superando la temperatura media promedio de 12,9°C registrada durante el año 2019 y algo por debajo de los 14,4°C de promedio histórico en igual mes. La amplitud

A su vez, en la parte alta de la misma cuenca, y de acuerdo a los datos registrado en estación meteorológica de *San Félix*, la variabilidad térmica se presenta con valores de temperaturas mínimas y máximas normales. En el mes de Julio la máxima extrema observada en dicho sector, alcanzó los 31,5°C el día 31 del mes, con un promedio mensual de 25,1°C, algo por debajo del promedio de 25,6°C alcanzado el año 2019 durante el mismo mes y superior al promedio histórico de 22,1°C. La temperatura media promedio durante el mes de Julio en esa misma estación, alcanzó los 11,3°C, encontrándose por debajo del promedio de 14,6°C alcanzado el año 2019 durante el mismo mes y el promedio histórico de 13,1°C para dicha estación. En el caso de la temperatura mínima promedio durante el mes de Julio en esa misma estación, esta alcanzó los 2,8°C con un mínimo de -2,5°C registrado el día 24 del mes, encontrándose por debajo del promedio de 3,5°C alcanzado el año 2019 durante el mismo mes y por debajo del promedio histórico de 5,5°C para dicha estación. Durante el mes de Agosto en ese mismo sector, la temperatura media mensual, alcanzó un promedio de 11,8°C, significativamente inferior a los 16,8°C promediados durante el 2019 en el mismo mes y el promedio histórico de 14,9°C para dicha estación. La amplitud térmica promedio en ese mes, osciló entre los 2,1°C y los 25,6°C, con una máxima extrema registrada de 32,2°C y una mínima extrema de -1,4°C. Durante el mes de Septiembre en esa misma estación, se registró una temperatura media promedio de 15,4°C, prácticamente equiparando la temperatura media promedio de 15,5°C registrada durante el año 2019 y un grado por debajo de los 16,4°C de promedio histórica en igual mes. La amplitud térmica promedio en ese mes, osciló entre los 5,1°C y 28,7°C, con una máxima extrema registrada de 33,6°C y una mínima extrema de 0,3°C.

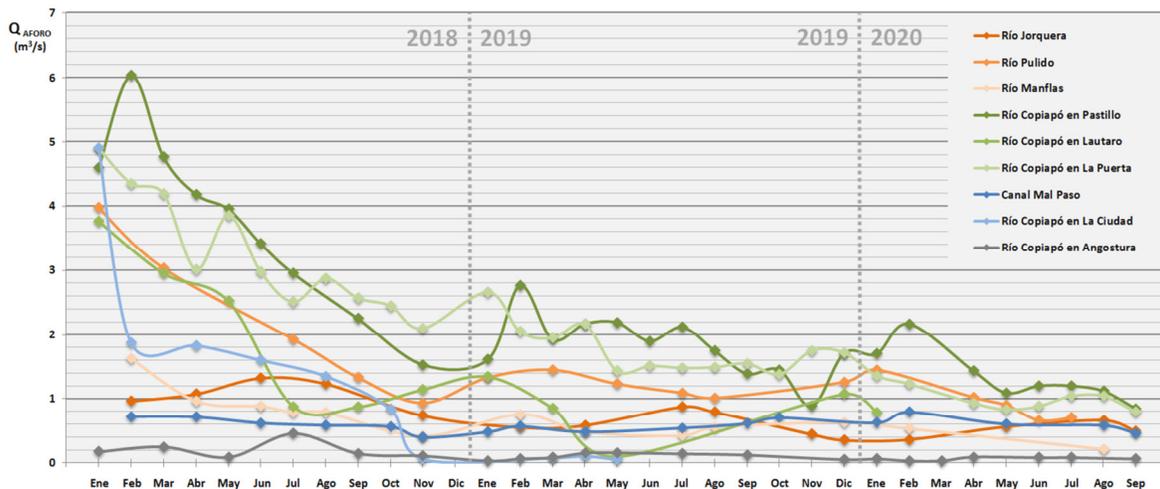
Gráfico N°2: Caudales de aforo medidos en la Cuenca del Río Copiapó en el periodo Enero de 2018 y Septiembre de 2020.

Para el caso de la parte alta de la cuenca del *Río Copiapó*, durante el mes de Julio se registraron caudales máximos instantáneos con valores cercanos a los $0,8 \text{ m}^3/\text{s}$ en estación *Río Copiapó en Pastillo* aguas arriba del *Embalse Lautaro*. Durante el mes de Agosto en esa misma estación los caudales máximos instantáneos alcanzaron valores cercanos a los $1,3 \text{ m}^3/\text{s}$. Y durante el mes de Septiembre en esa misma estación los caudales máximos instantáneos alcanzaron valores cercanos a los $1,2 \text{ m}^3/\text{s}$.

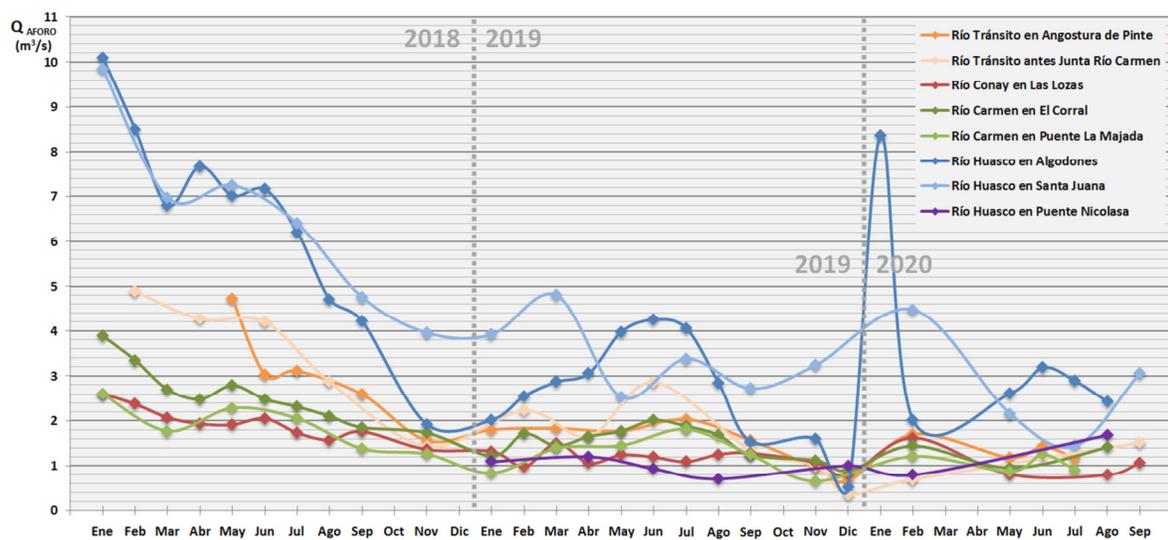
Gráfico N°3: Caudales de aforo medidos en la Cuenca del Río Huasco en el periodo Enero de 2018 y Junio de 2020.

Para el caso de la parte alta de la cuenca del *Río Huasco*, en específico en la subcuenca del *Río Tránsito*, durante el tercer trimestre del año se registraron caudales máximos promedios cercanos a los $1,5 \text{ m}^3/\text{s}$, algo por debajo del promedio de $1,8 \text{ m}^3/\text{s}$ registrado durante igual periodo de 2019. En la subcuenca del *Río Carmen*, durante el tercer trimestre del año se registraron caudales máximos promedios de $1,3 \text{ m}^3/\text{s}$, algo por debajo del promedio de $1,6 \text{ m}^3/\text{s}$ registrado durante igual periodo de 2019.

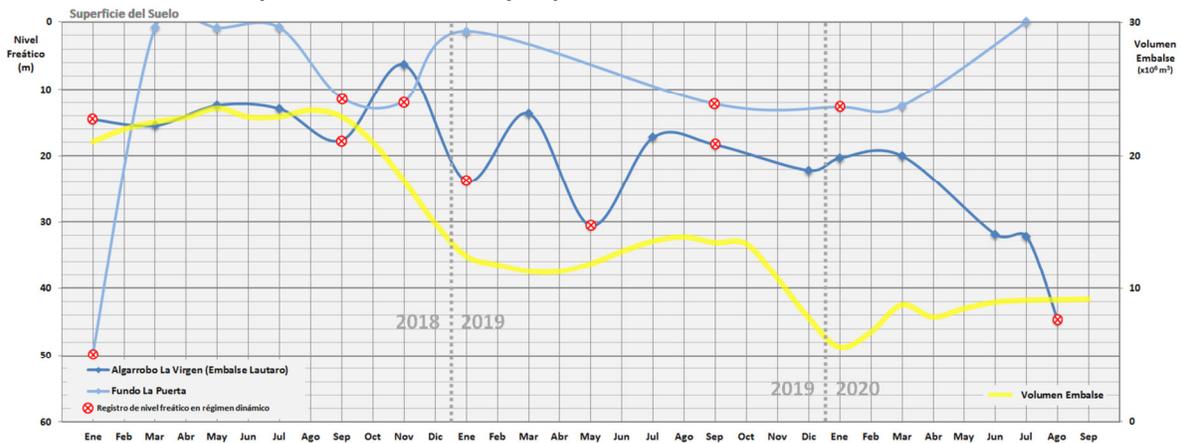
Gráfico N°4: Niveles piezométricos en SHAC 2 versus volumen acumulado en Embalse Lautaro en el periodo Enero 2018 y Septiembre de 2020.

Hacia la parte media de la cuenca, aguas abajo del *Embalse Lautaro* (SHAC 2 y 3), durante este tercer trimestre los niveles registrados también se han encontrado por debajo de los promedios históricos y con una alta dependencia del volumen de agua acumulado en el Embalse, cuyos niveles han tendido a disminuir durante los últimos años.

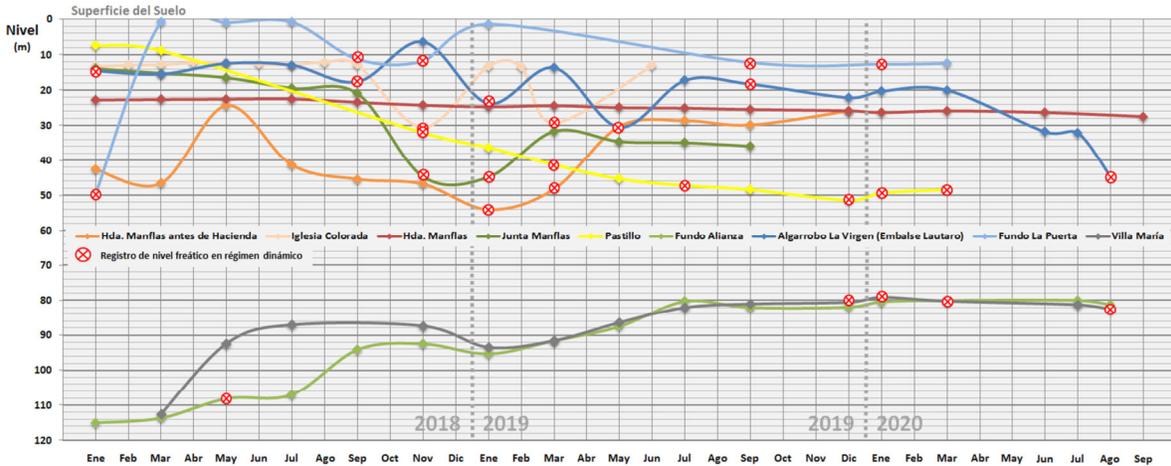
Gráfico N°5: Niveles piezométricos medidos en la Cuenca del Río Copiapó (parte Alta y Media) en el periodo Enero 2018 y Septiembre de 2020.

Para el caso de la parte media que abarca desde el sector de *La Puerta* hasta la ciudad de *Copiapó*, conocido es el acelerado deterioro de los sectores acuíferos 3 y 4, presentándose valores por debajo de los niveles históricos con una leve tendencia a la recuperación con posterioridad a los eventos hidrometeorológicos de los años 2015 y 2017.

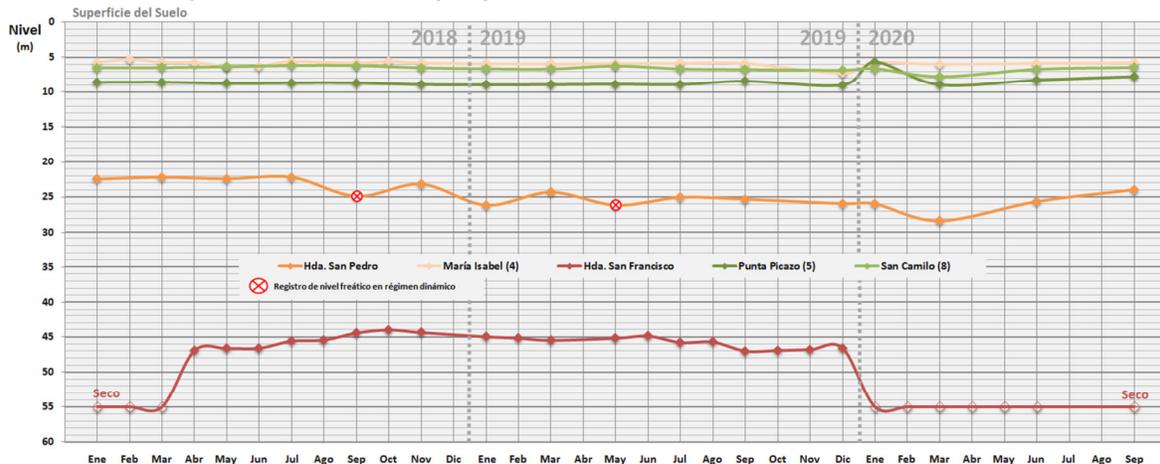
Gráfico N°6: Niveles piezométricos medidos en la Cuenca del Río Copiapó (parte Baja) en el periodo Enero 2018 y Septiembre de 2020.

Para el caso de la parte baja de la cuenca, en particular en el sector 5 del acuífero, se aprecia una tendencia decreciente de los niveles durante los últimos meses, luego de cierta estabilidad alcanzada con posterioridad a los eventos hidrometeorológicos del 2015 y 2017. Para el caso del sector 6, si bien se aprecia un leve descenso de los niveles en relación a los promedios históricos, dada las particularidades del acuífero desde el punto de vista geomorfológico y geológico, se registran niveles freáticos más someros y estables en el tiempo.

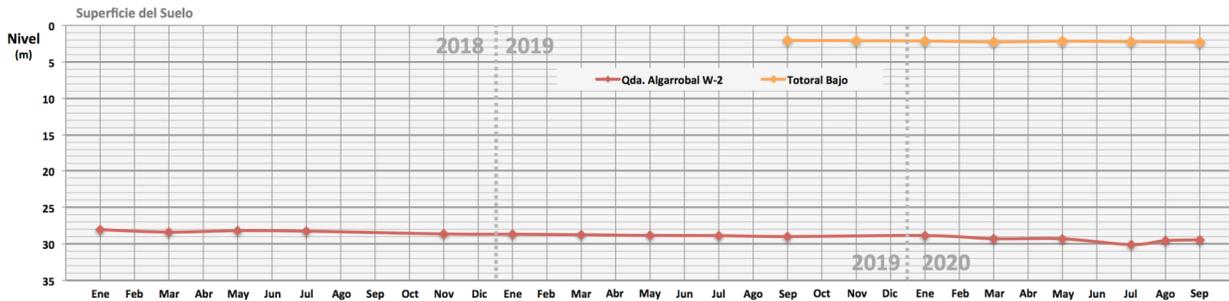
Gráfico N°7: Niveles piezométricos medidos en la Cuenca Qda. Totoral y Costeras hasta Qda. Carrizal en el periodo Enero 2018 y Septiembre de 2020.

Para el caso de cuencas costeras como la de *Quebrada de Totoral* y hasta *Quebrada Carrizal*, durante este segundo trimestre se aprecia una estabilidad de los niveles en relación a los promedios históricos.

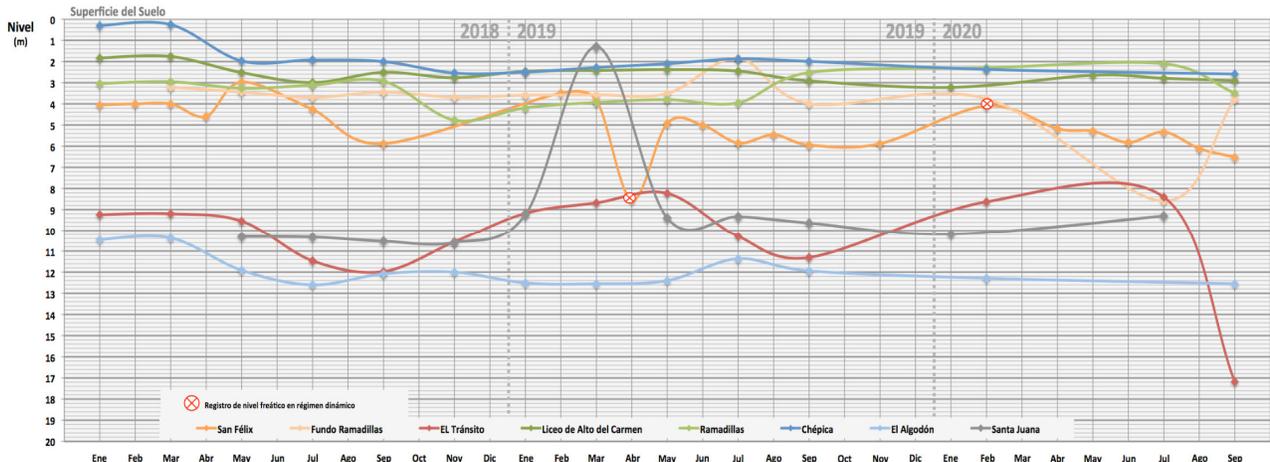
Gráfico N°8: Niveles piezométricos medidos en la Cuenca del Río Huasco (parte Alta) en el periodo Enero 2018 y Septiembre de 2020.

En el caso de la cuenca del *Río Huasco*, que dadas sus características hidrogeológicas ha sido seccionada en 8 sectores hidrogeológicos de aprovechamiento común, en su parte alta (aguas arriba del *Embalse Santa Juana*) durante el tercer trimestre del año, si bien los niveles freáticos registrados se encuentran por debajo de los promedios históricos, en general se observa una clara estabilidad de los niveles estáticos a lo largo del tiempo, con excepción del nivel observado en la estación piezométrica de *El Tránsito* durante el mes de septiembre, que se presenta muy por debajo de su promedio histórico.

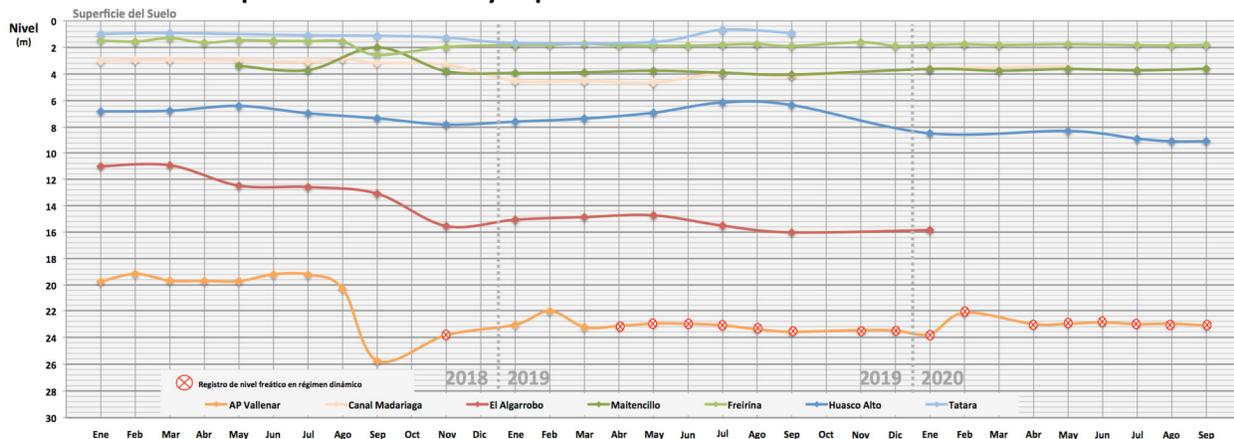
Gráfico N°9: Niveles piezométricos medidos en la Cuenca del Río Huasco (parte Baja) en el periodo Enero 2018 y Septiembre de 2020.

En la parte baja de la cuenca, de acuerdo a los registros observados en la mayoría de las estaciones piezométricas durante este tercer trimestre, se logra apreciar una estabilidad de niveles a lo largo del tiempo.

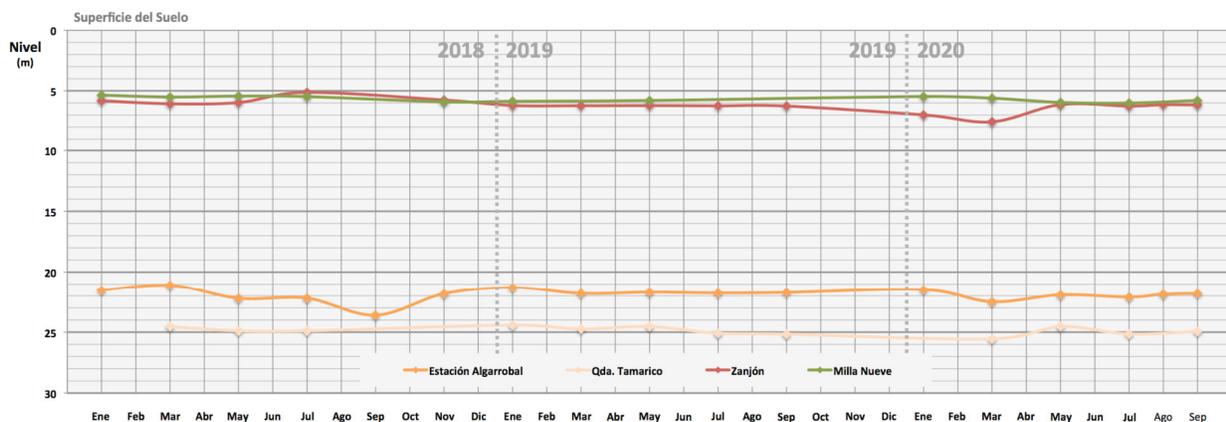
Gráfico N°10: Niveles piezométricos medidos en la Cuenca Qda. Carrizal y Costeras hasta Río Huasco en el periodo Enero 2018 y Septiembre de 2020.

En la cuenca de *Quebrada Carrizal y Costeras hasta Río Huasco*, durante este tercer trimestre se aprecia una estabilidad de los niveles en relación a los promedios históricos.

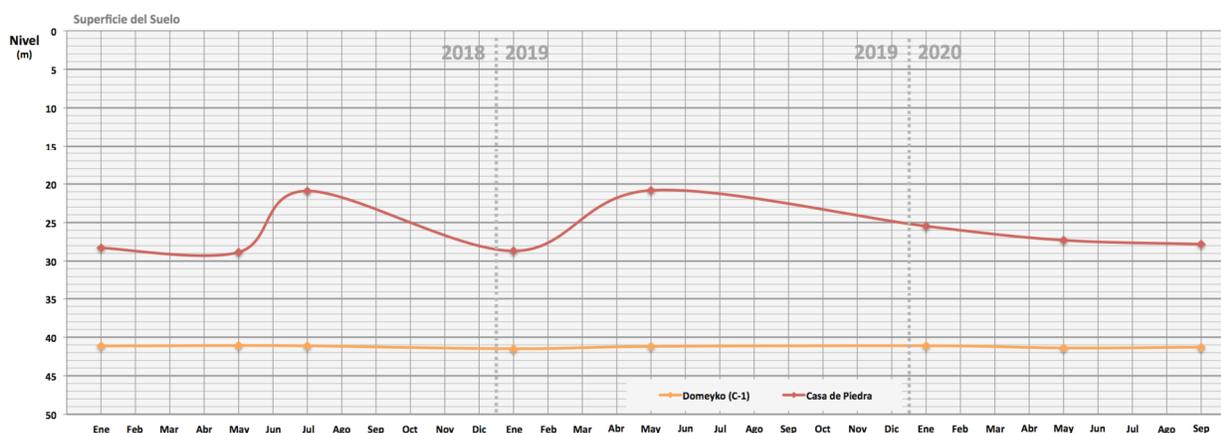
Gráfico N°11: Niveles piezométricos medidos en la Cuenca Costeras e Islas Río Huasco – Cuarta Región en el periodo Enero de 2018 y Septiembre de 2020.

Para el caso de las cuencas *Costeras e Islas Río Huasco – Cuarta Región*, en específico en el sector de la localidad de Domeyko, los valores observados durante este tercer trimestre, se aprecian valores inferiores a los promedios históricos, con cierta estabilidad durante estos últimos doce meses.
